Diagnostic de l'usure des pièces des pompes centrifuges

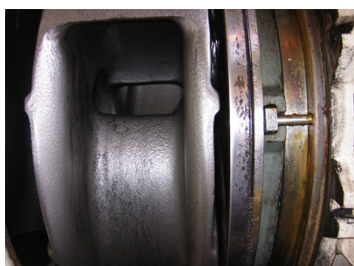
Le point de meilleur rendement d'une pompe est fourni par le constructeur. Le profil d'usure des aubes de la turbine permet de voir si la pompe fonctionne au point de meilleur rendement (BEP) ou pas. Une usure régulière des aubes côté admission indique que la pompe travaille proche du point de meilleur rendement (BEP, best efficiency point). (Figure 1)

Figure 1 - Usure régulière des aubes - Travail proche du point de meilleur rendement (BEP)

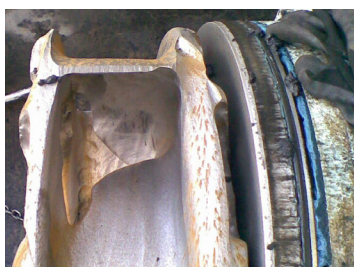
Si la pompe travaille bien en-dessous de son BEP, cela crée une recirculation dans l'œil de la turbine, ce qui se traduit par des phénomènes de tourbillons dans la partie haute des aubes (côté admission). L'usure peut gagner le voile avant de la turbine et le détruire. (Figures 2 et 3)

Figure 2 - Usure des aubes par tourbillons - Travail en-dessous du BEP

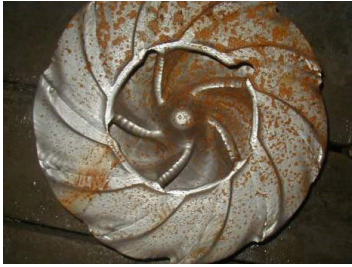
Figure 3 - Voile avant éventré suite à un fonctionnement en-dessous du BEP

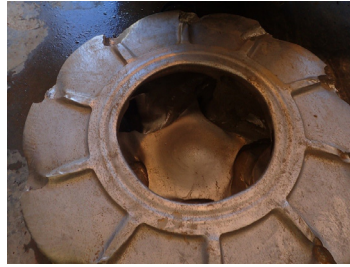
Figure 4 - Usure par impact – Travail au-dessus du BEP

Fonctionner au-dessus du BEP peut engendrer des vitesses d'entrée importantes qui augmentent l'énergie d'impact des particules sur la surface de la roue. (Figure 4)

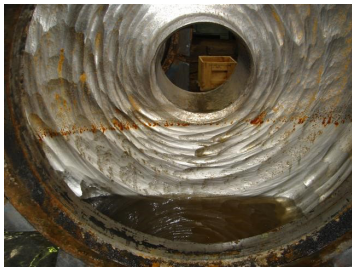
Les deux principaux mécanismes d'usure de la fonte sont les phénomènes d'impact et d'abrasion par glissement. L'abrasion par glissement se traduit par une surface lisse et polie, mais peut parfois prendre un aspect de petites « dunes de sables » (Wilson, 2006) (figure 5), dont la longueur serait proportionnelle à la taille des particules. (Walker, 2016)

Figure 5 - Usure de type « dunes de sables »

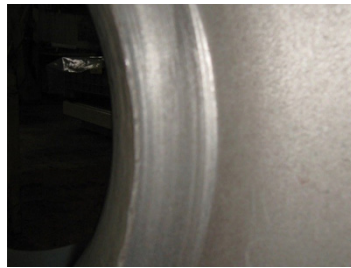
Lorsque les particules sont de plus grande taille, une usure par impact est constatée. L'usure par impact est très dommageable et conduit à une perte de matière très rapide (figure 6). Dans ce cas la surface de la pièce n'est pas lisse et peut présenter un aspect dépoli.

Figure 6 - Dépolissage par impact des particules

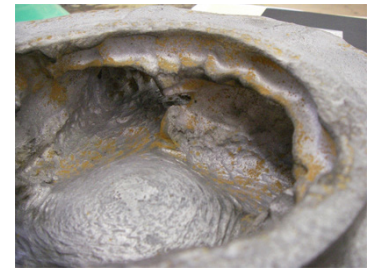
Figure 7 - Usure et corrosion

La caractéristique la plus évidente d'une usure par corrosion est la couleur, cette dernière devient marron du fait de l'oxydation (figure 7)

La corrosion fragilise la matière qui est alors éliminée par l'abrasion des particules, engendrant ainsi une usure rapide.

Il est possible d'améliorer la durée de vie de ces pièces en jouant sur l'apport de matière tel que le chrome ou le molybdène
