Bombas horizontales de lodo

Cuidados y mantenimiento

Ajuste del juego del rotor

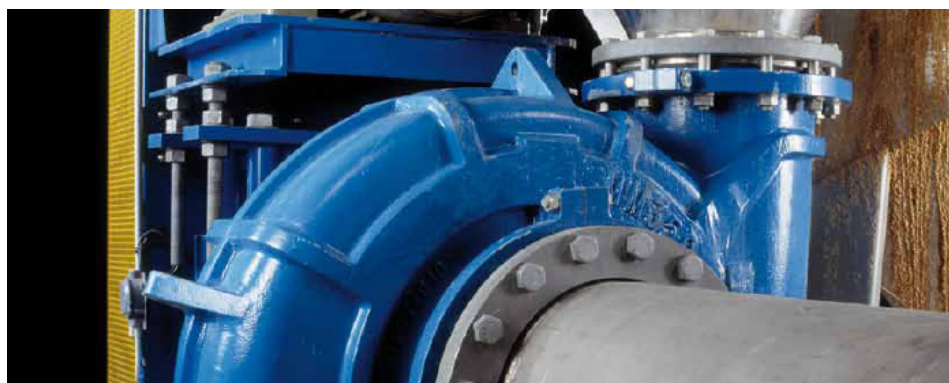
Se montan cuñas en la carcasa **P3** en algunas bombas para obtener los juegos del rotor necesarios. Donde se pueda aplicar, asegurarse de que sean removidas en conjunto y re-colocadas durante el montaje en la misma posición.
